La lettre du MASTROU

N° 28 12 avril 2013

Edité par l'association des Amis du Nouveau chemin de fer du Vivarais.

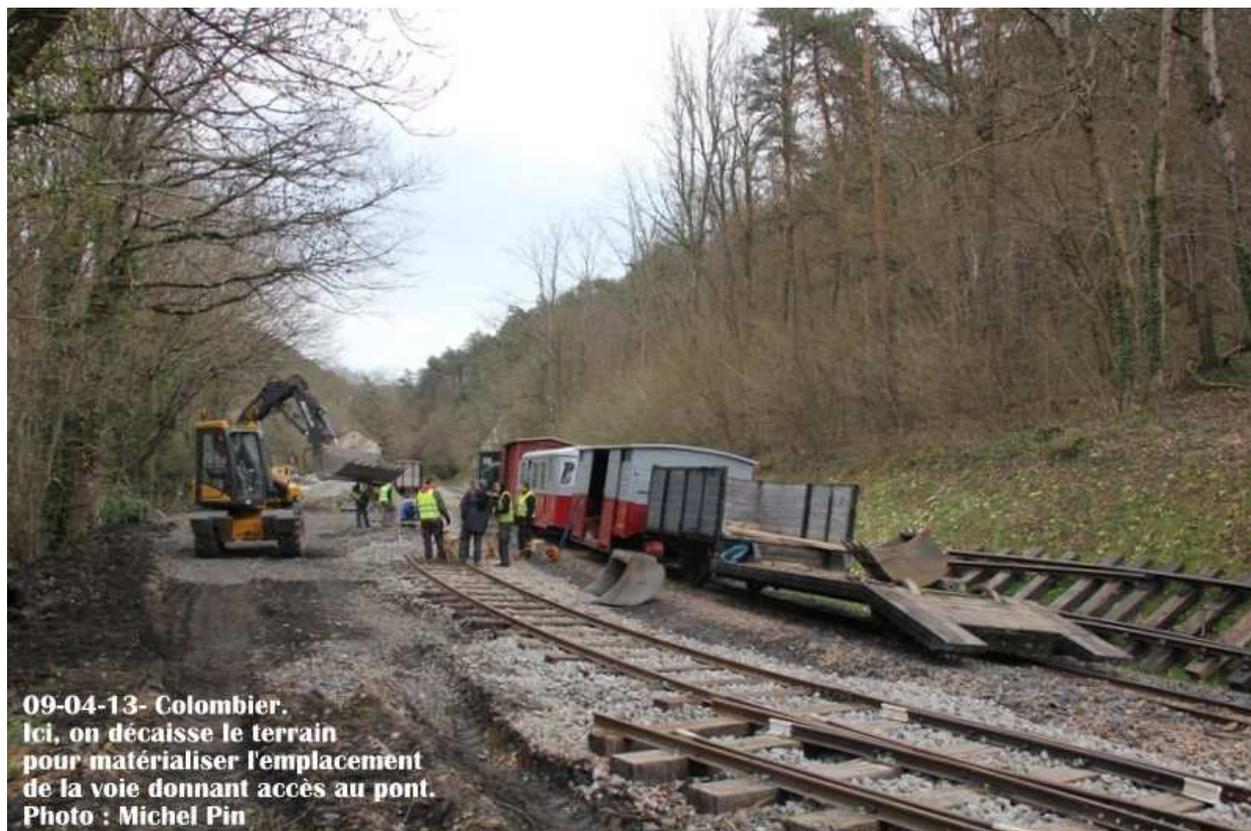
09-04-13- Colombier.
Ici, on décaisse le terrain
pour matérialiser l'emplacement
de la voie donnant accès au pont.
Photo : Michel Pin

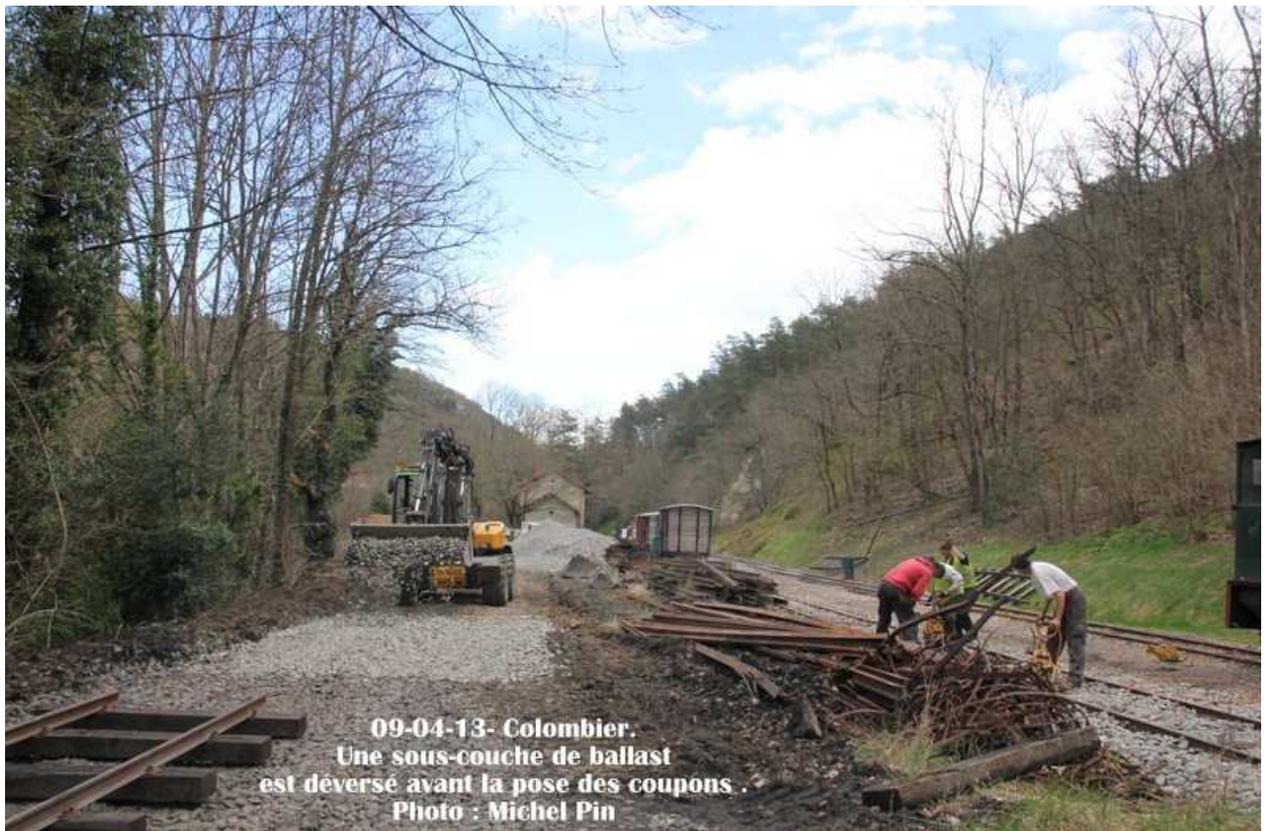
Sur la nouvelle plateforme, après décaissement, une sous couche de ballast est posée avant la pose de coupons de rails.

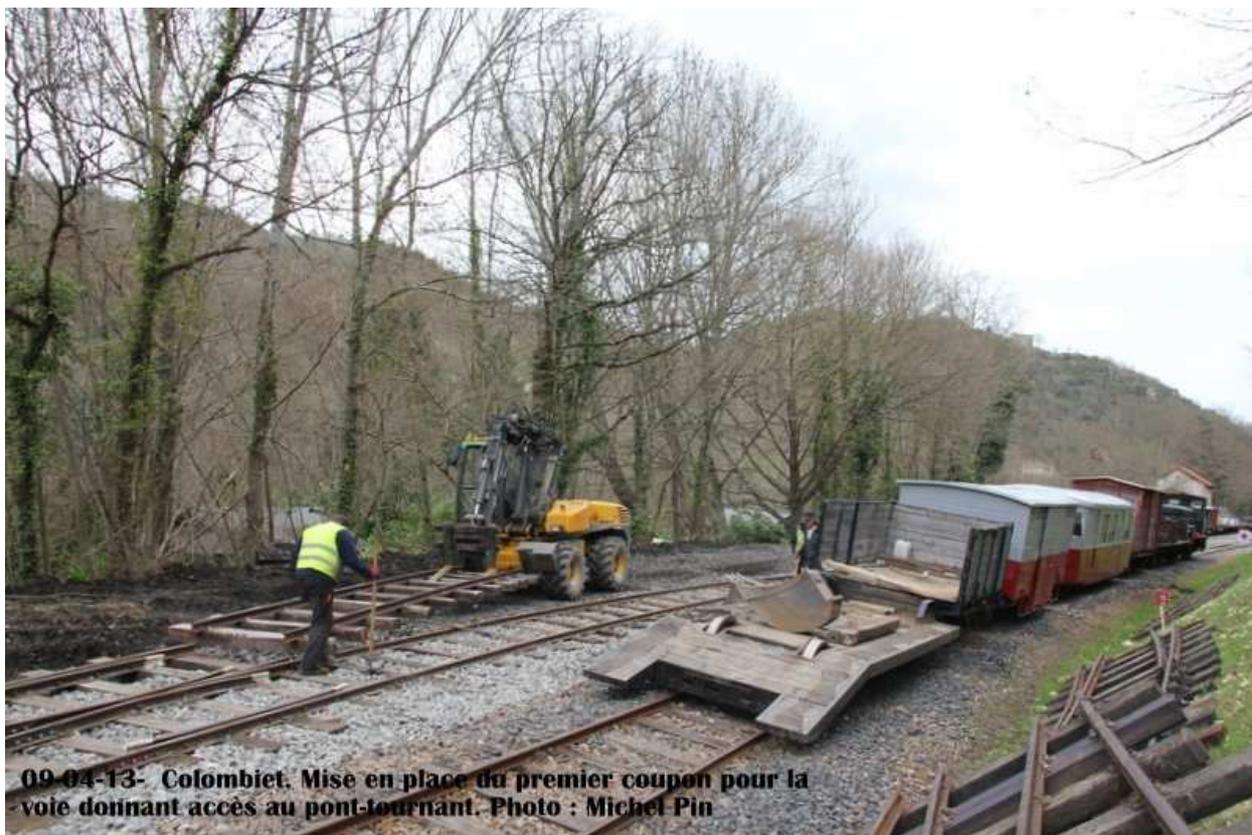
09-04-13- Colombier. Mise en place du premier coupon pour la voie d'abord accès au pont-tournant. Photo : Michel Pin

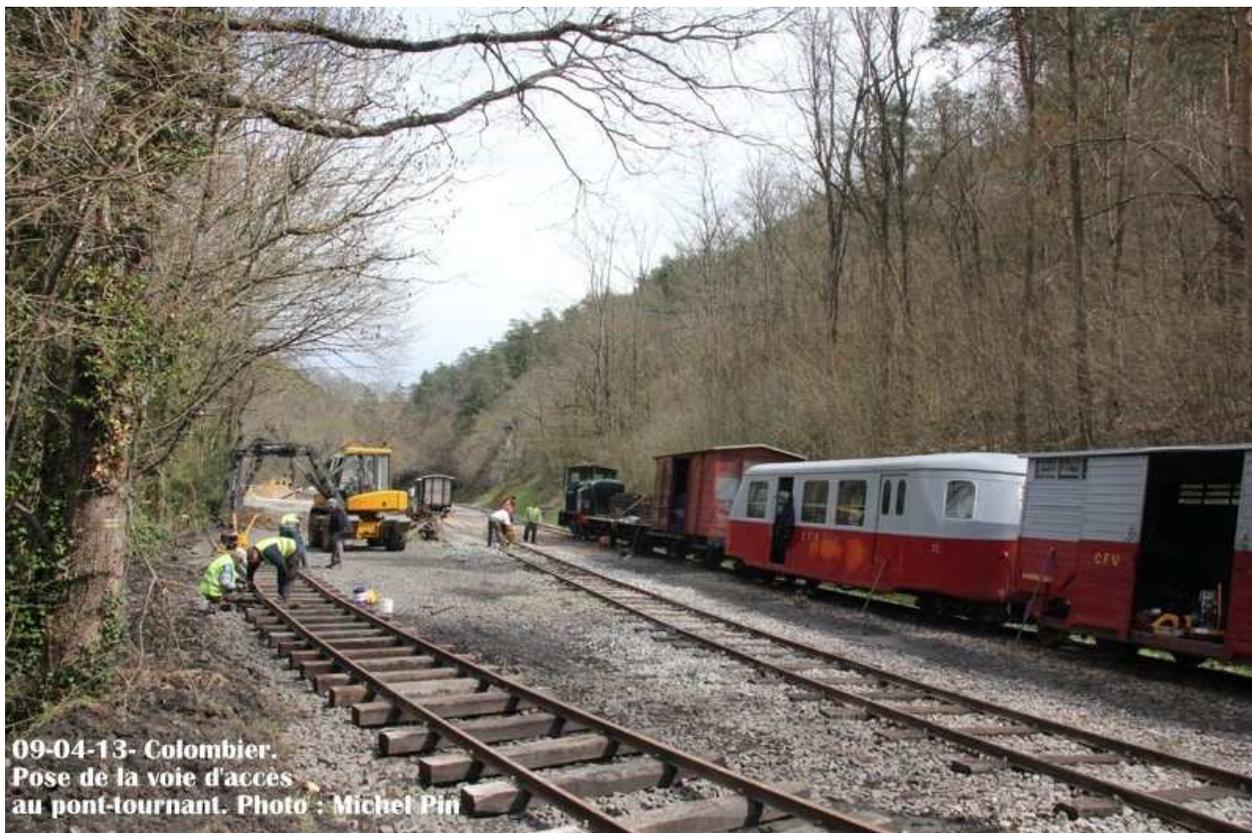
09-04-13- Colombier. Pose de la voie d'accès au pont-tournant. Photo : Michel Pin

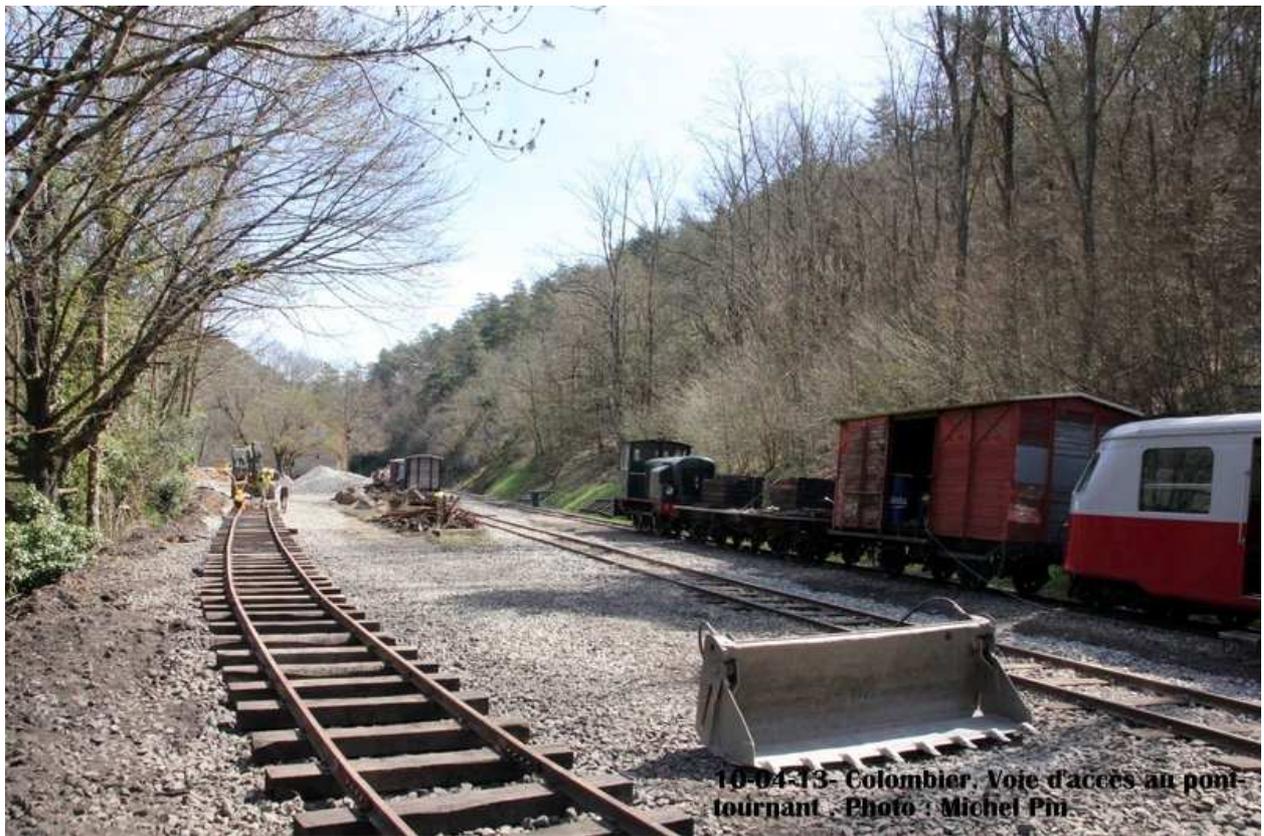
10-04-13- Colombier. Voie d'accès au pont-tournant. Photo : Michel Pin

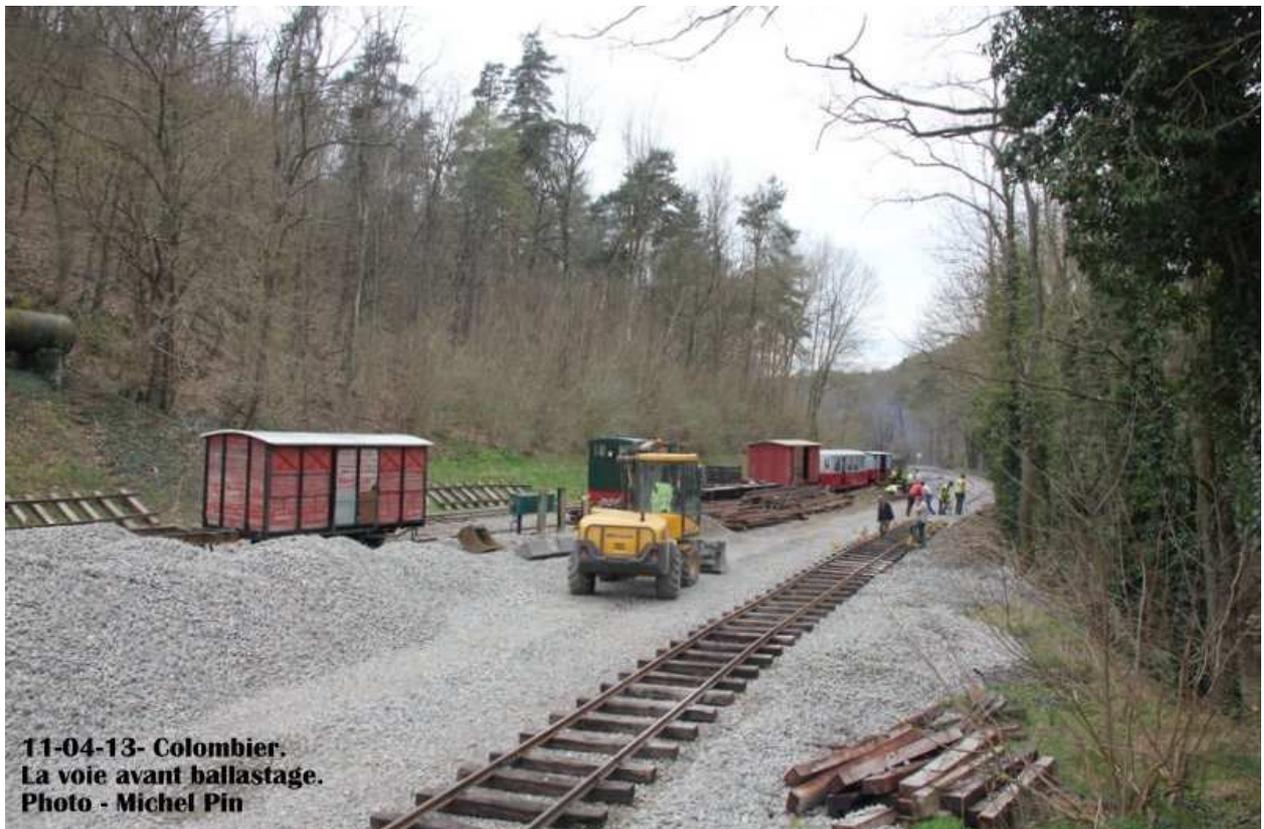
11-04-13- Colombier.
La voie avant ballastage.
Photo - Michel Pin

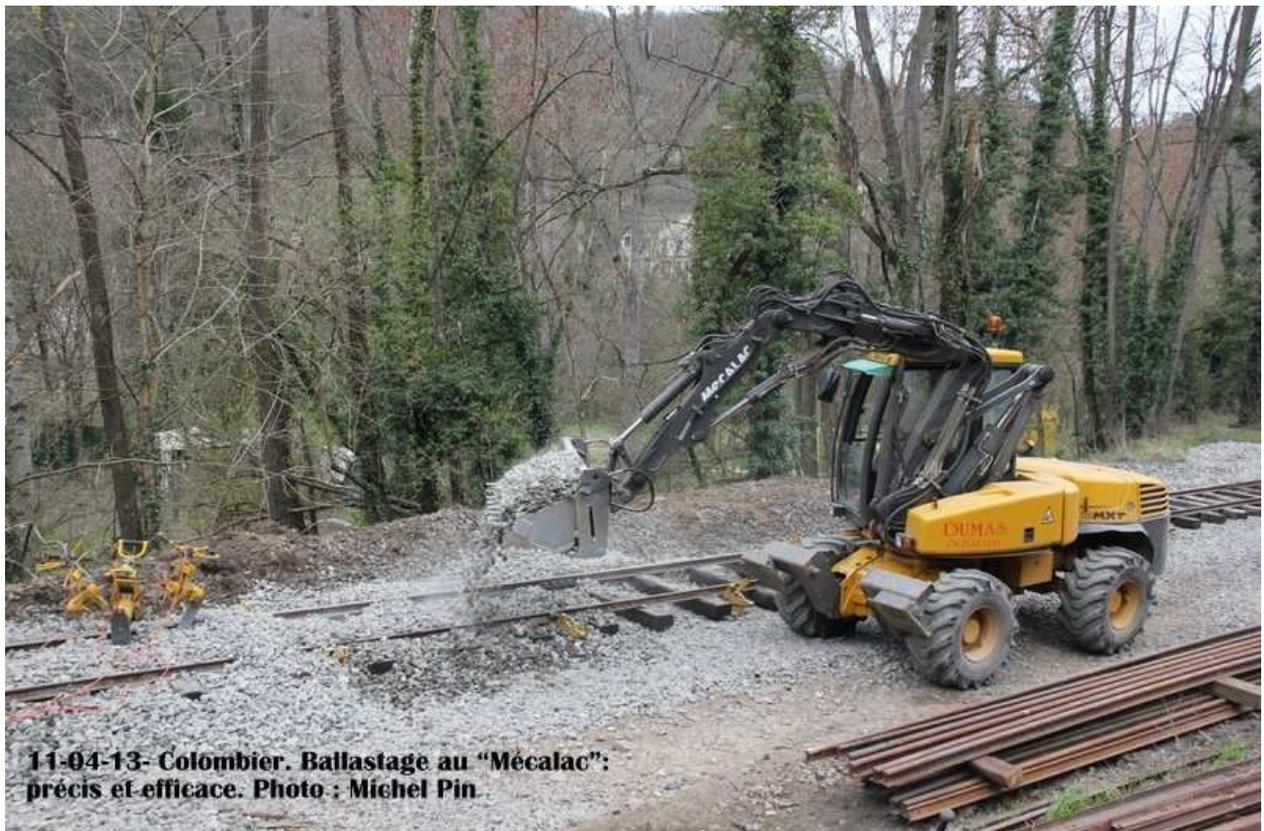
**11-04-13- Colombier. Ballastage au "Mecalac":
précis et efficace. Photo : Michel Pin**

La pose de la voie d'accès au pont-tourant a été arrêtée à une quinzaine de mètres avant ce dernier, afin de permettre la mise en place du pont sans être gêné. Cela permettra aussi une mise en place précise de la voie dans l'axe des rails du pont.

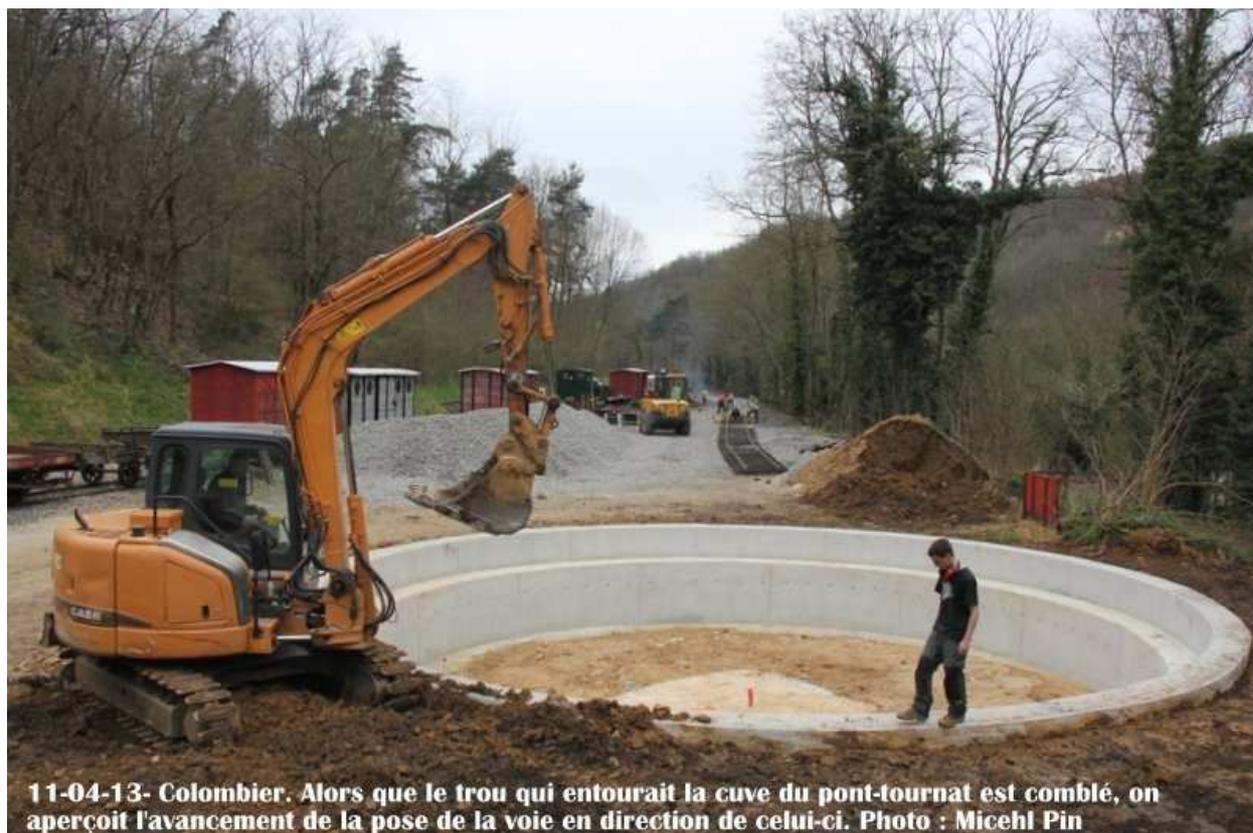
11-04-13- Colombier. Alors que le trou qui entourait la cuve du pont-tournant est comblé, on aperçoit l'avancement de la pose de la voie en direction de celui-ci. Photo : Micheł Pin

Les pourtours du pont tournant ont été remblayés.

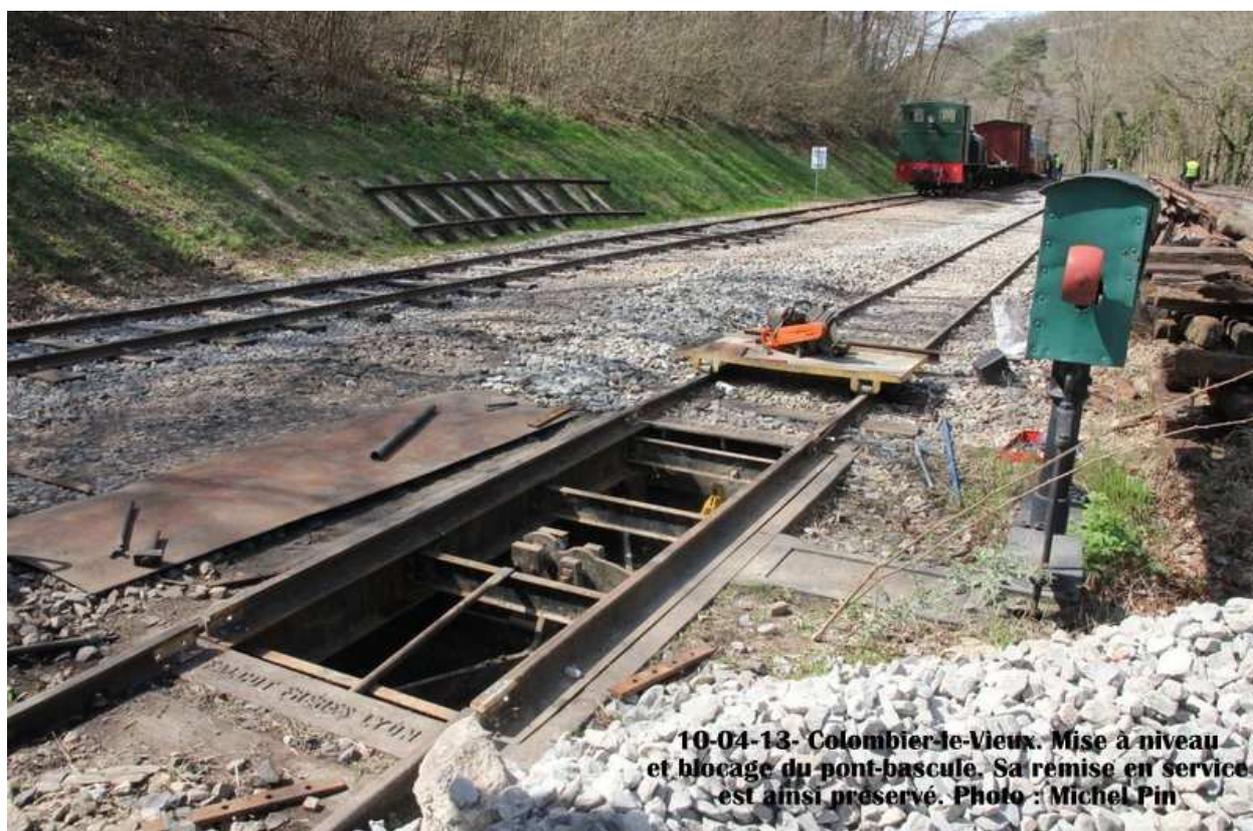
10-04-13- Colombier-le-Vieux. Mise à niveau et blocage du pont-bascule. Sa remise en service est ainsi préservé. Photo : Michel Pin

L'aspect patrimonial n'est pas oublié. Le pont bascule, héritage de l'époque des CFD et du trafic marchandise, est conservé et sera remis en valeur.

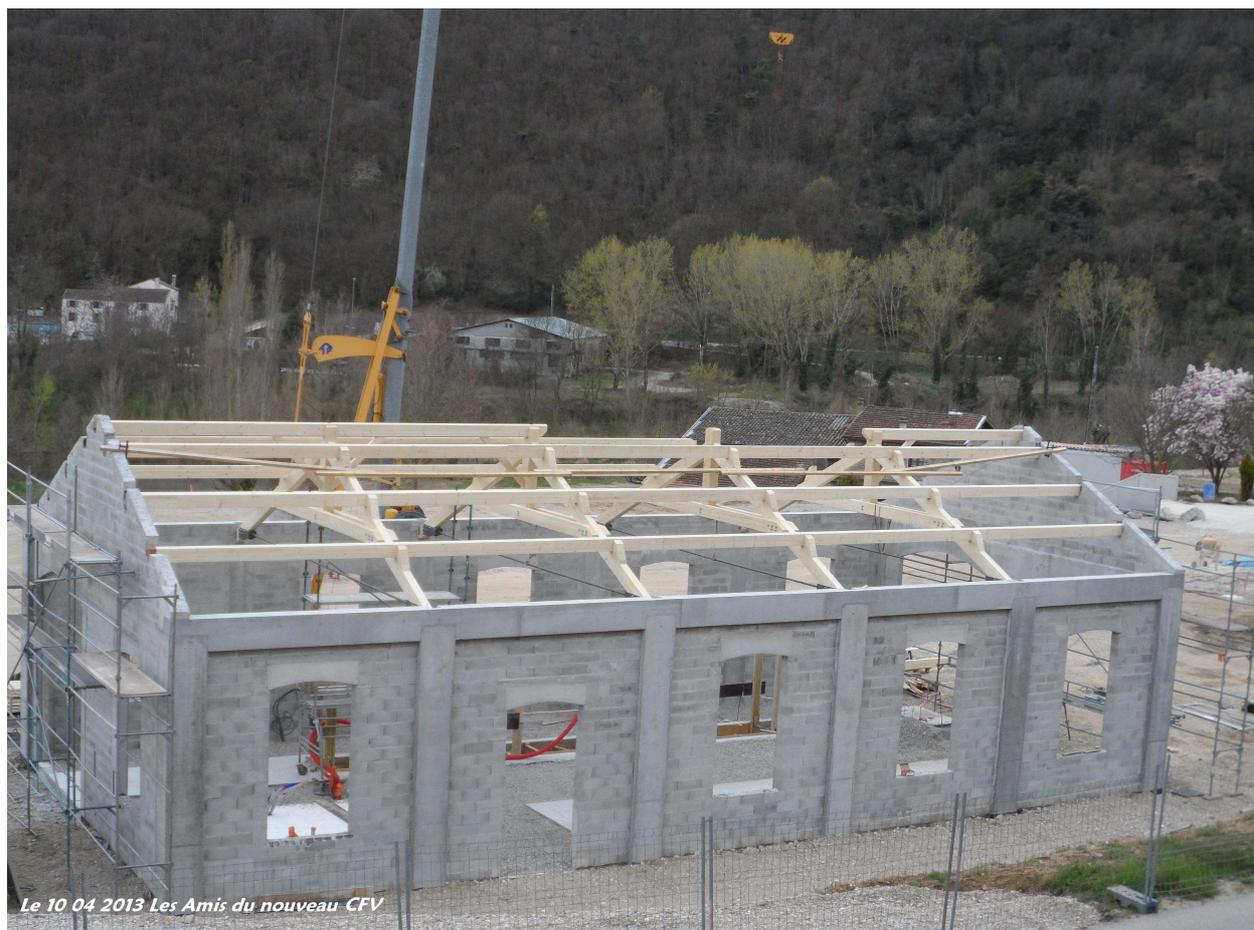
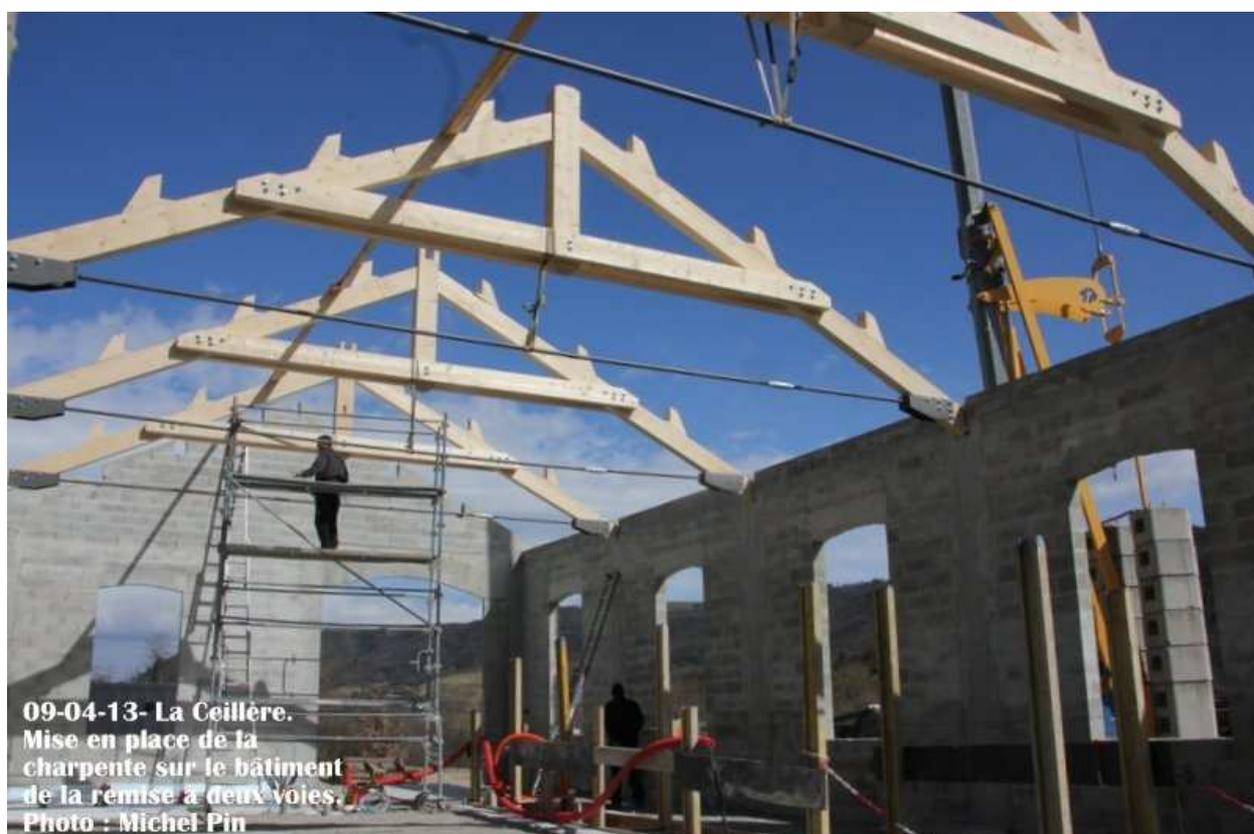
Vendredi, c'était au tour du lanterneau d'être posé.

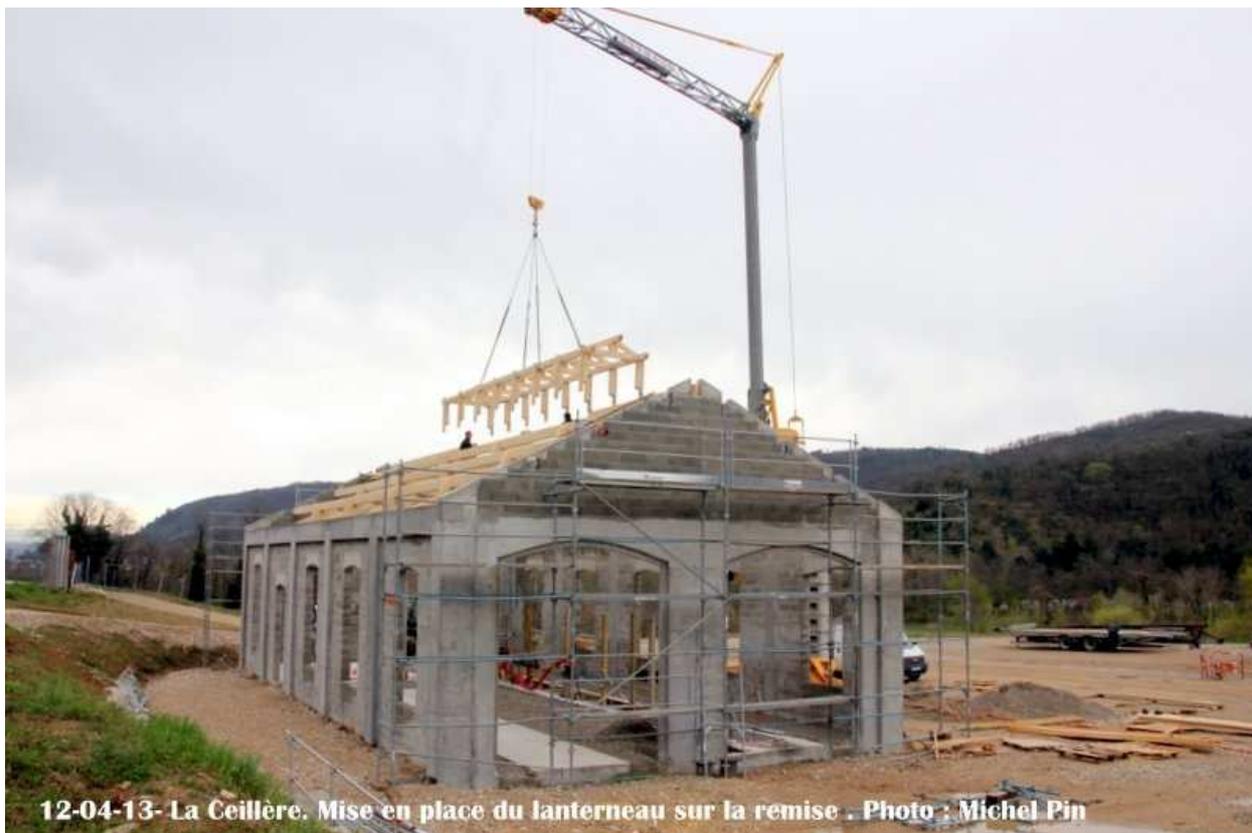
12-04-13- La Ceillère. Mise en place du lanterneau sur la remise . Photo : Michel Pin

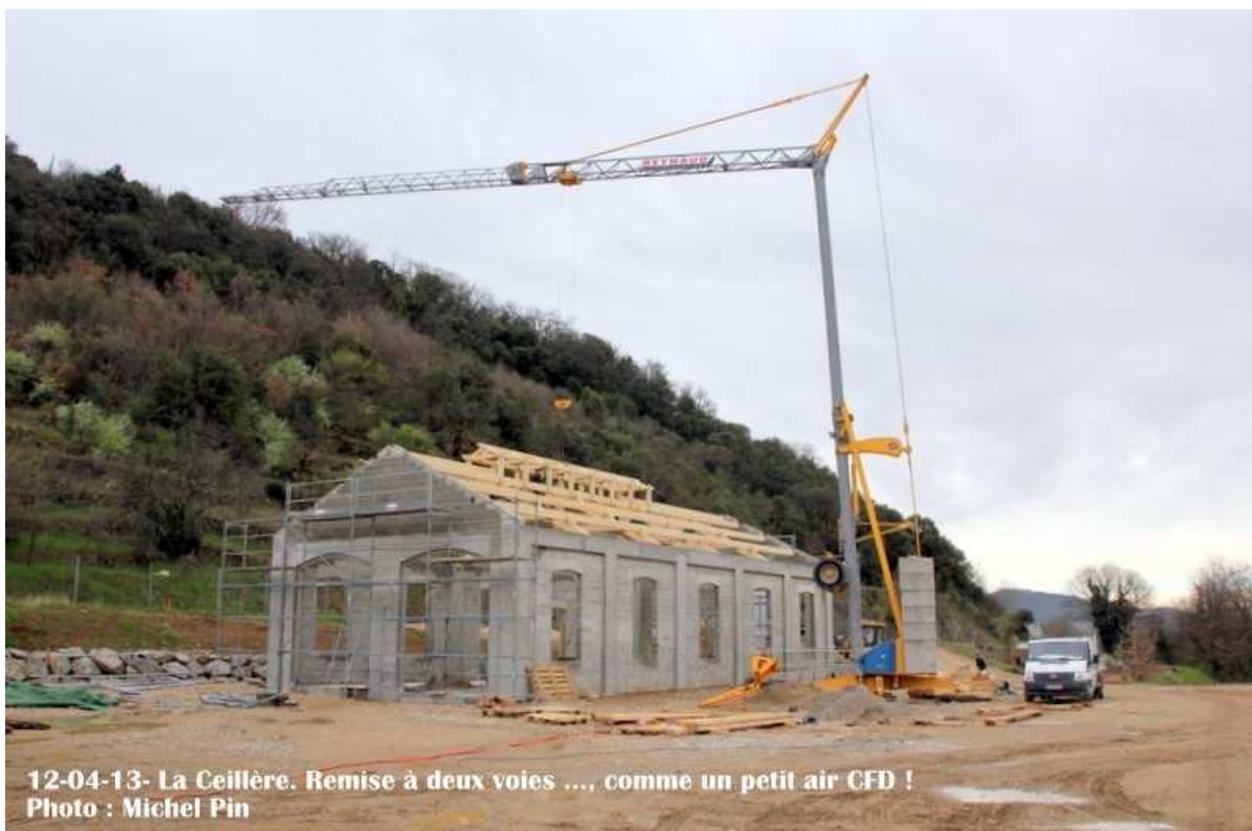
**12-04-13- La Ceillère. Remise à deux voies, comme un petit air CFD !
Photo : Michel Pin**

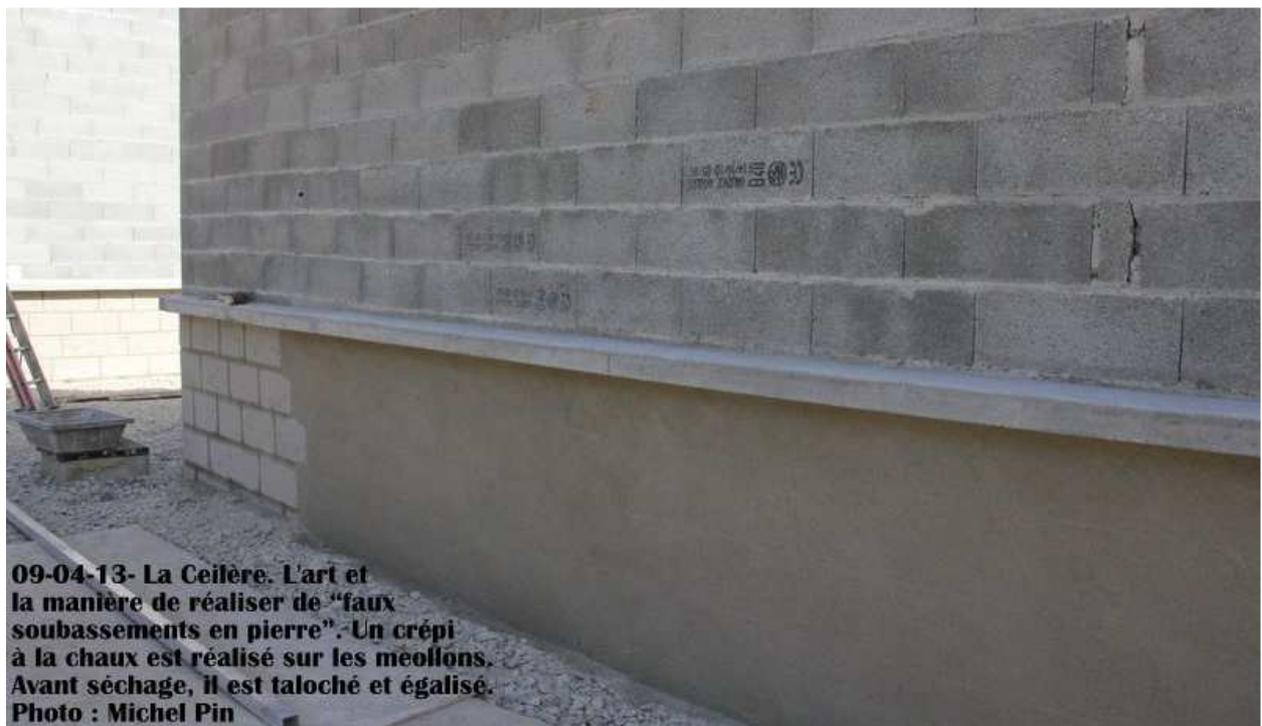
09-04-13- La Ceillère. L'art et la manière de réaliser de "faux soubassements en pierre". Un crépi à la chaux est réalisé sur les meollons. Avant séchage, il est taloché et égalisé. Photo : Michel Pin

Une entreprise spécialisée (La Pierre d'Uzel - une SARL de "créateurs d'imitation de pierres de Mercuriol (26)) réalise les soubassements et les pierres d'angle de tous les bâtiments. Les tailleurs de pierre de Ruoms des années 1890 n'auraient sans doute jamais imaginé que l'on aurait pu imiter leurs pierres taillées.

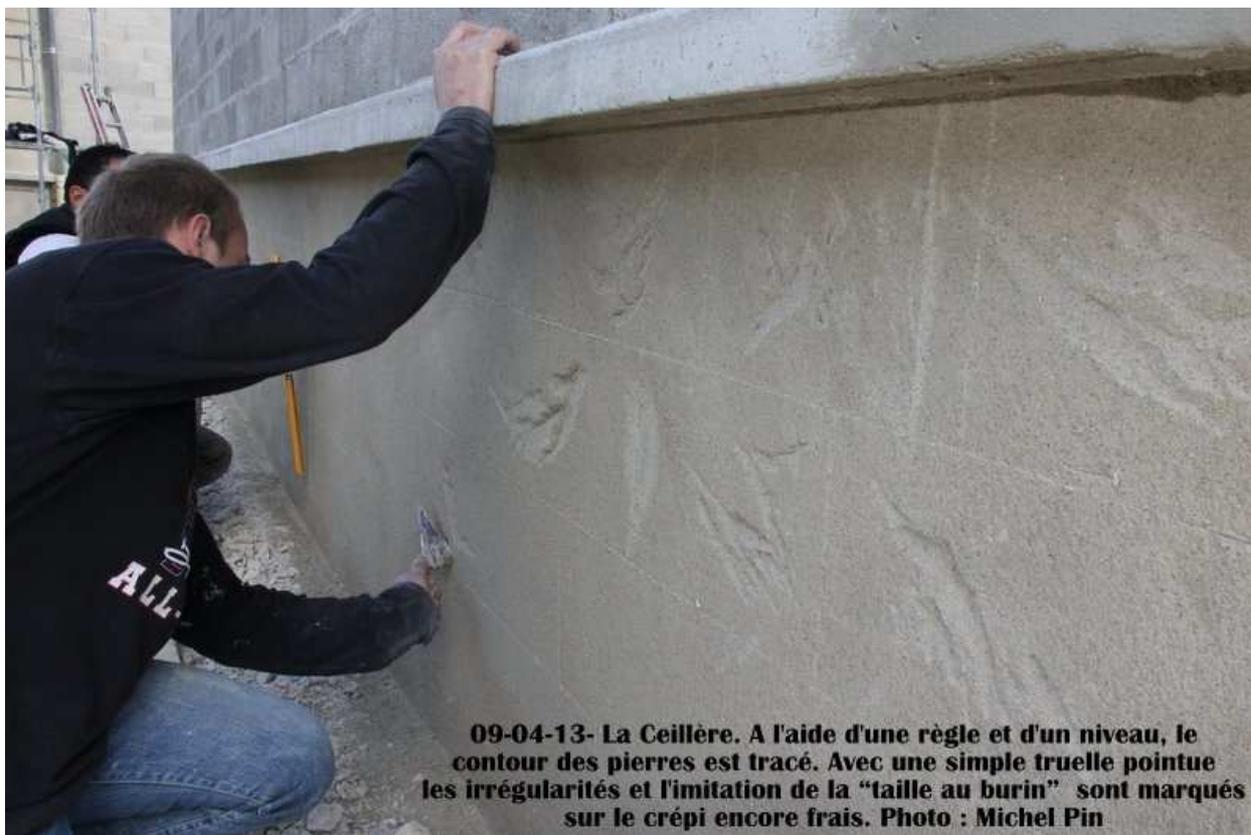
09-04-13- La Ceillère. A l'aide d'une règle et d'un niveau, le contour des pierres est tracé. Avec une simple truelle pointue les irrégularités et l'imitation de la "taille au burin" sont marqués sur le crépi encore frais. Photo : Michel Pin

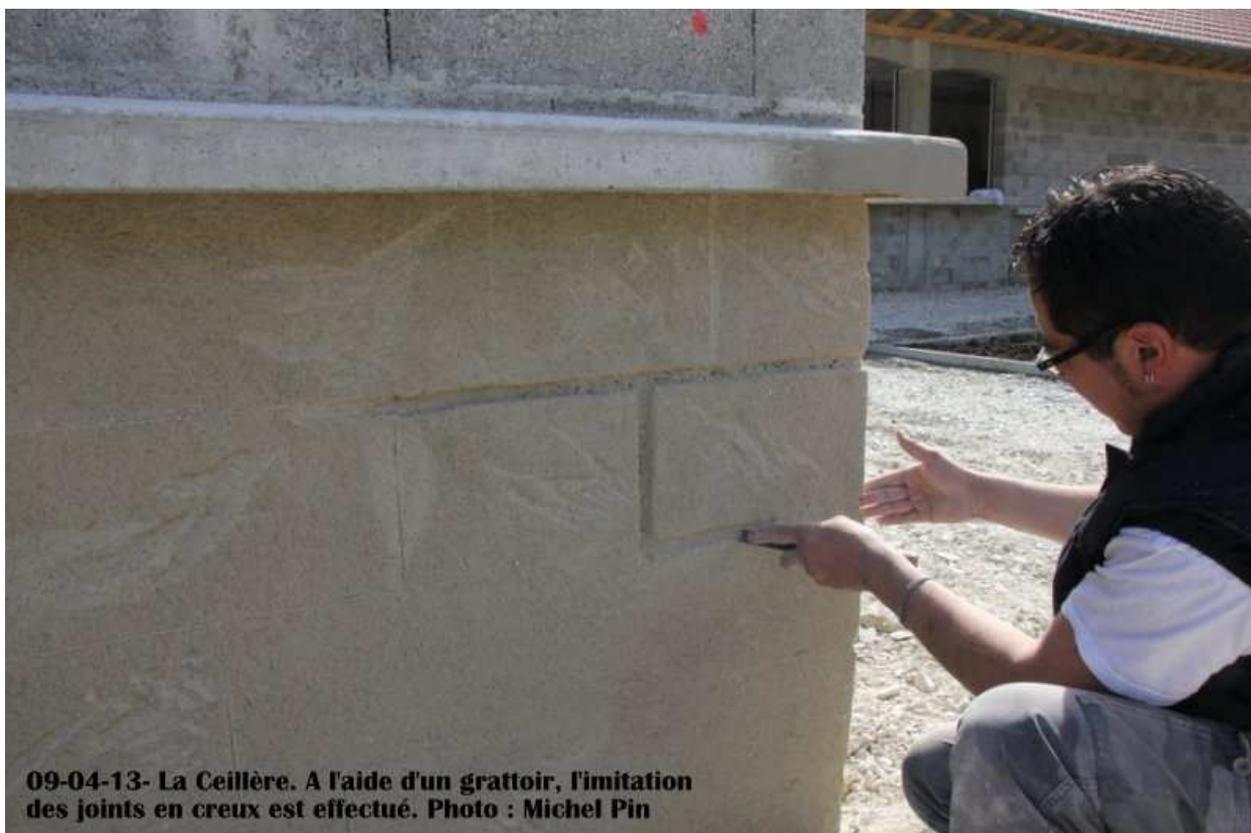
09-04-13- La Ceillère. A l'aide d'un grattoir, l'imitation des joints en creux est effectué. Photo : Michel Pin

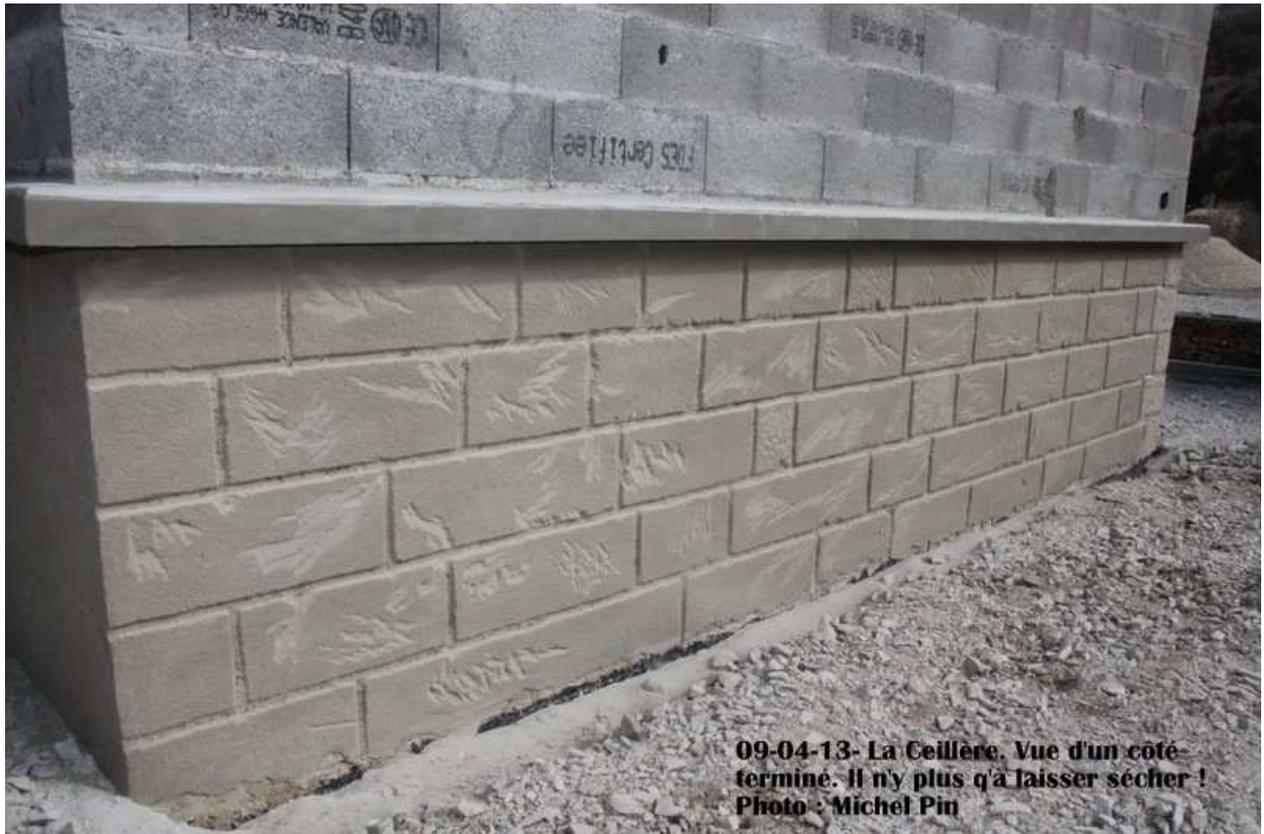
**09-04-13- La Ceillère. Vue d'un côté terminé. Il n'y plus q'à laisser sécher !
Photo : Michel Pin**

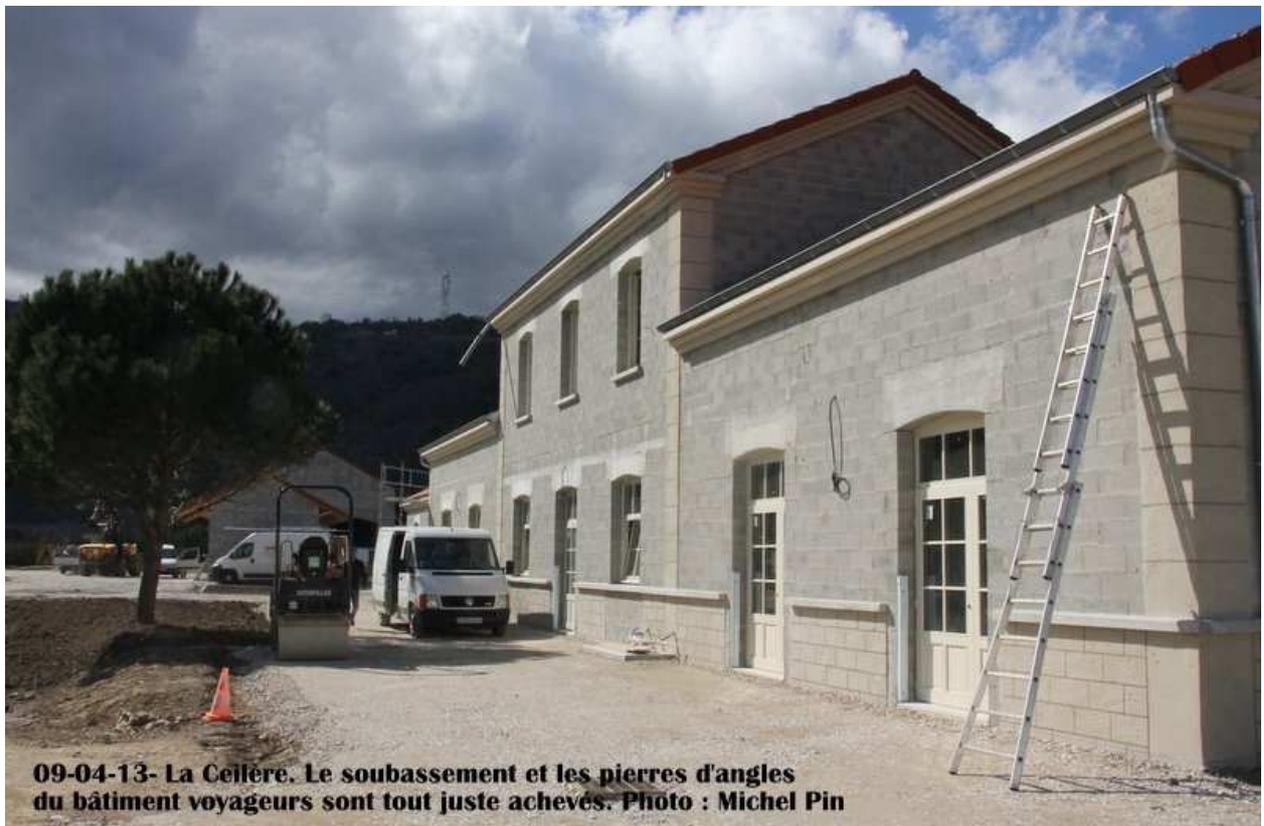
**09-04-13- La Ceillère. Le soubassement et les pierres d'angles
du bâtiment voyageurs sont tout juste achevés. Photo : Michel Pin**

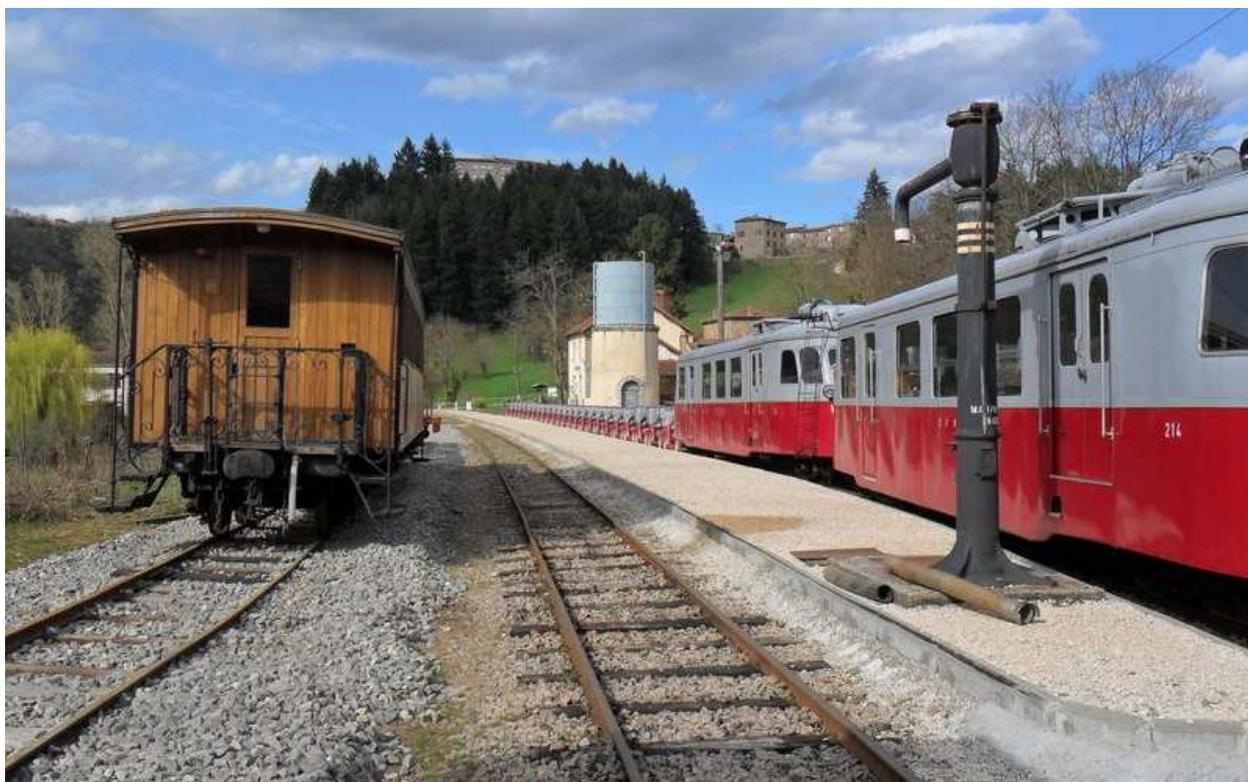
Boucieu : les voies 3 et 4 posées ces derniers jours sont désormais opérationnelles.
